静岡県富士宮市被害調査報告書(速報)

日本建築学会東海支部

平成23年3月28日

1. 調査目的

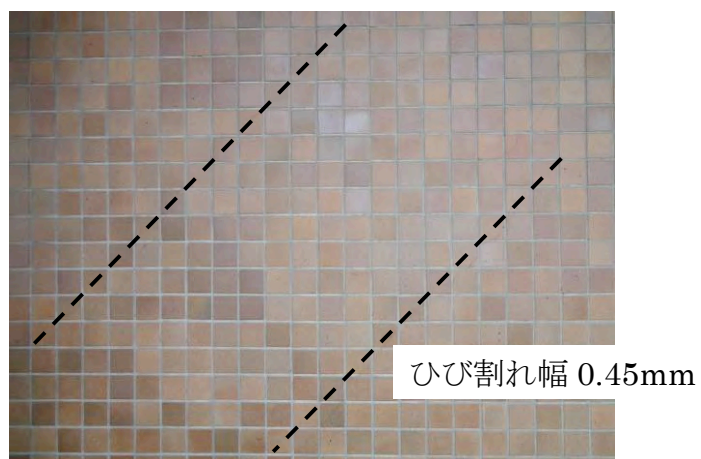
図 A:複数の斜めひび割れ

- ・ 東構面の構造壁に、北→南方向の複数の斜めひび割れ（最大ひび割れ幅 0.45mm）が発生していた。
- ・ 入り口東側及び西側の壁面には南→北方向の斜めひび割れ（ひび割れ幅 0.15mm）が発生していた。

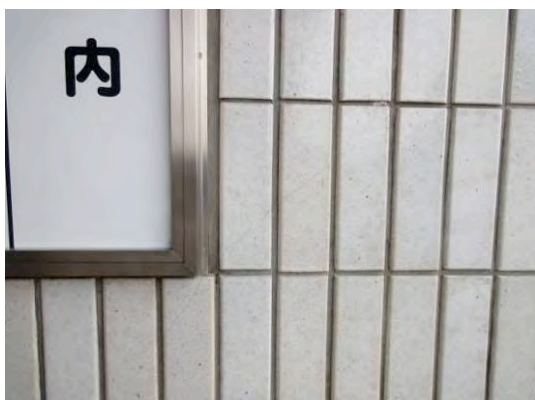
図 B:タイルの斜めひび割れ

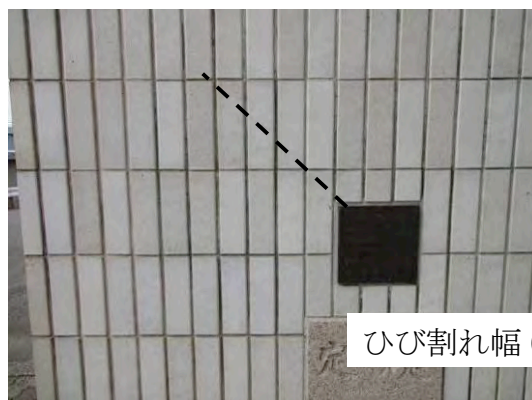
図 C: タイルの斜めひび割れ

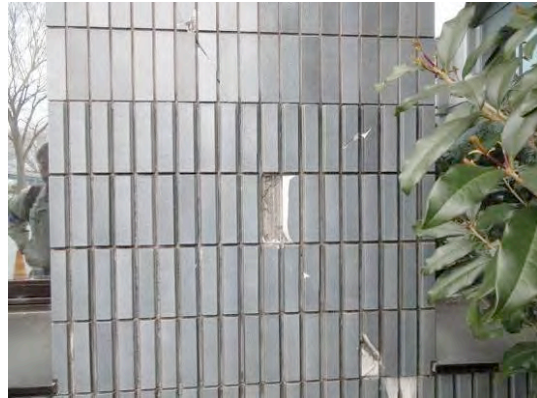
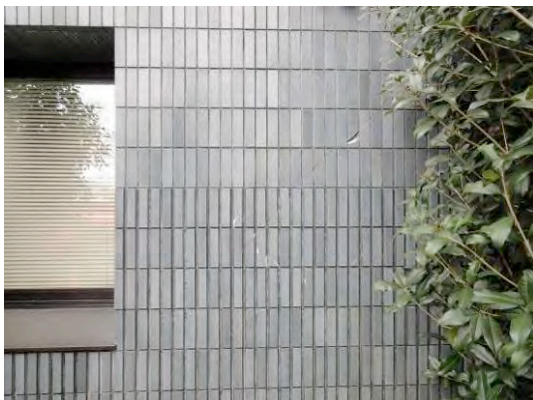
図 A:雑壁の斜めひび割れ

- ・ 市役所北構面，正面入り口横の方立壁に，ひび割れ幅 0.5mm の斜めひび割れが発生していた。斜めひび割れは計 3 箇所の方立壁で観測され，柱には発生していなかった。

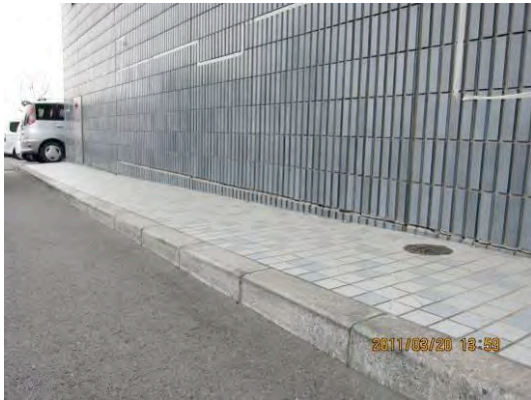
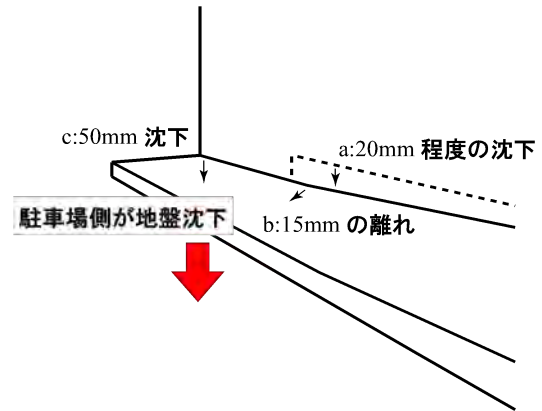
図 東構面壁の地盤沈下によるひび割れの概要

a: 20mm の沈下

b: 15mm の離れ

c: 50mm の沈下

- ・ 駐車場の地盤が沈下し、東構面の壁に沈下の影響によるひび割れが見られた。中央部で 20mm 程度沈下によるひび割れが生じており、地面との界面も 15mm 離れていた。端部位置では、50mm 程度沈下した形跡が見られた。

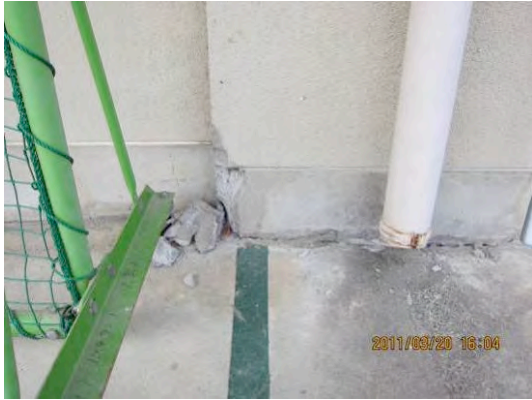
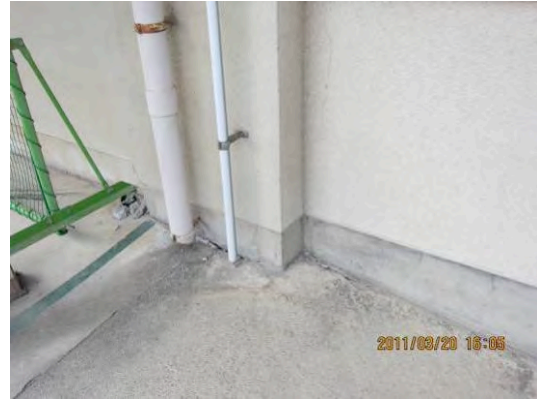
図 A:柱脚部コンクリートの剥落

- ・ グラウンド側の地盤沈下の影響で、建物基礎部には周辺地盤の沈下による隙間が生じており、擁壁にはひび割れも観測された。また、一部の柱の柱脚部にはコンクリートの剥落が確認された。

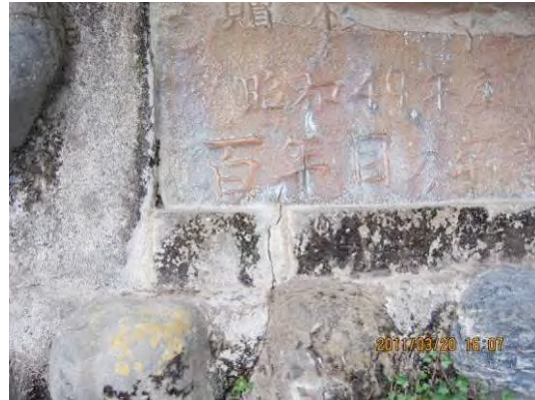
図 B:擁壁のひび割れ

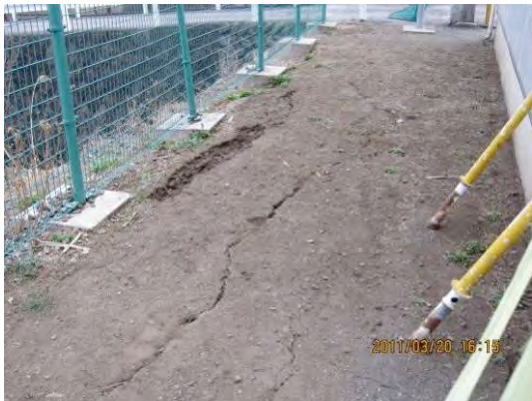
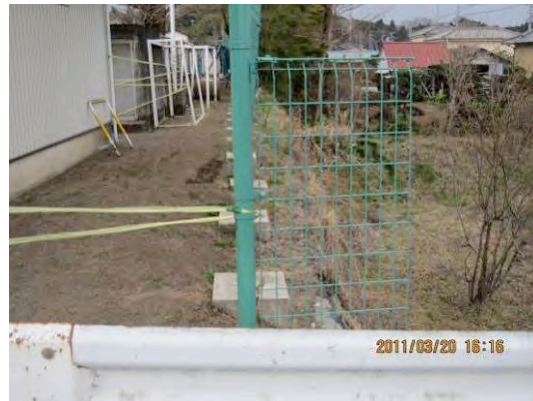
図 E:グラウンドのひび割れ

- ・ グラウンド側では、敷地境界の擁壁付近で地面がひび割れている様子が観測された。地面が擁壁側に流れているためだと考えられる。

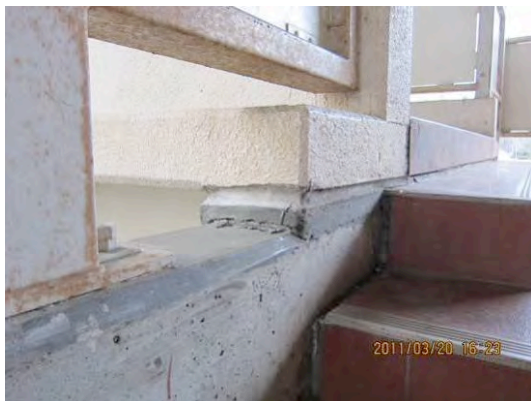
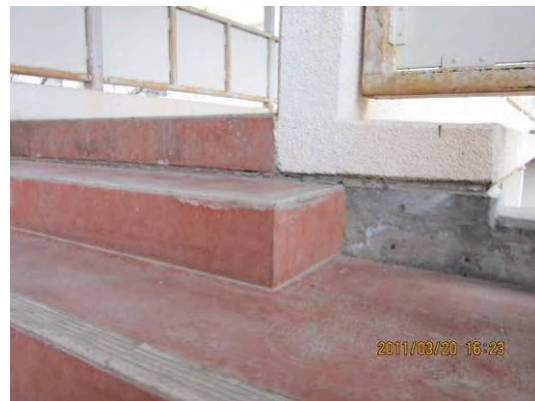
図 F:渡り廊下接合部のズレ変形

- ・ 渡り廊下と体育館の接合位置では、地震時の横揺れの影響と思われるズレ変形が観測された。

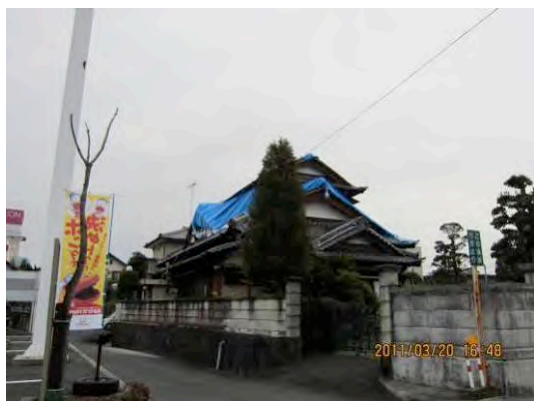
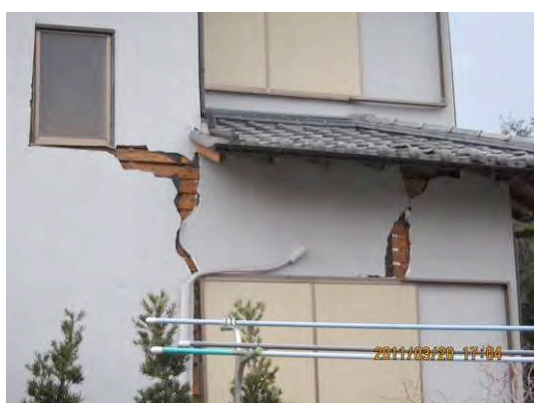
屋根の被害が多いと報道された、富士宮駅南側の住宅団地に調査に行った。

- ・ 屋根瓦が剥落した住宅が複数見られた。
- ・ 外壁が剥落した住宅や、基礎部分が損傷した住宅もあった。このような住宅は応急危険度判定で「危険（赤）」と判定されていた。
- ・ 造成地であるため、地盤条件が悪く、揺れが増幅したために被害が集中したと考えられる。

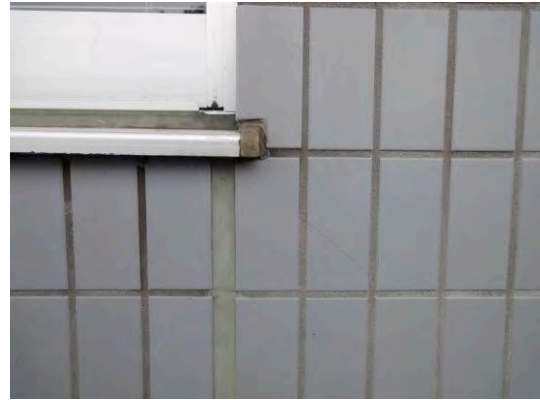
図 A:北構面の方立壁に斜めひび割れ

- ・北構面の方立壁には、開口部から斜めひび割れが発生していた。ひび割れ幅は最大で0.15mmであった。
- ・西構面では、開口部周辺に斜めひび割れが発生していた。
- ・西構面の、2階梁位置付近の壁上部に斜めひび割れが発生していた。

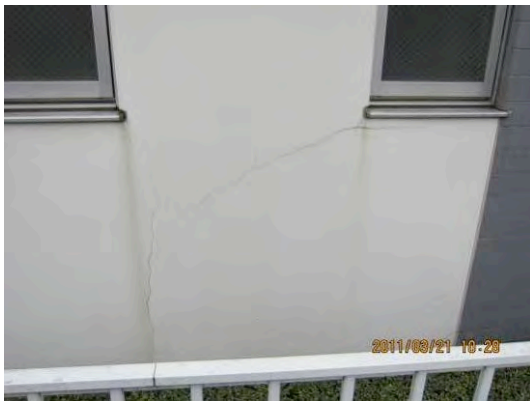
図 B:開口部周辺の斜めひび割れ

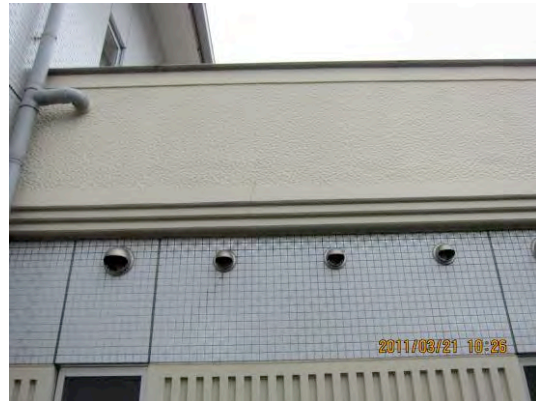
図 C:壁上部に斜めひび割れ

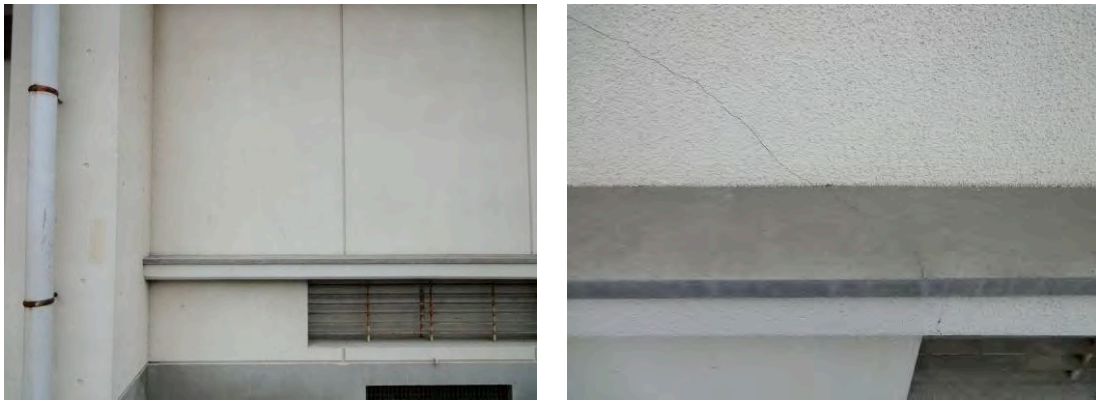
図 A: 体育館耐力壁の斜めひび割れ

・ 体育館の東構面の耐力壁に斜めひび割れが発生しており、基礎部分まで貫通していた。一部古いひび割れと思われる形跡も含まれており、古いひび割れに新しいひび割れが繋がったと考えられる。

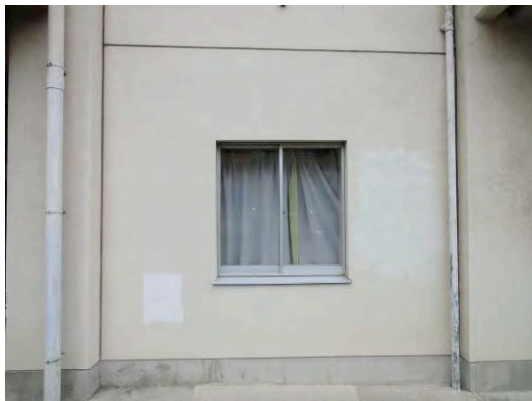
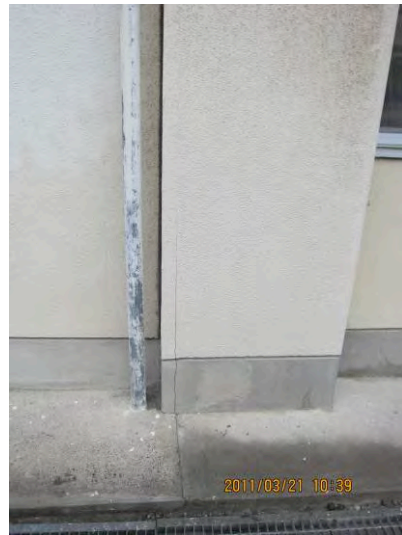
図 B: 耐力壁のせん断ひび割れと側柱の縦ひび割れ

・ 耐力壁に開口部からの斜めひび割れ（ひび割れ幅 0.5mm）が発生していた。また、一部耐力壁では、側柱の柱脚部から階高中央付近まで、柱主筋位置に縦ひび割れが発生していた。これは、下図に示すように、地盤変状により杭支持の抵抗がかかり、柱のかぶり部分が押されて発生したと考えられる。

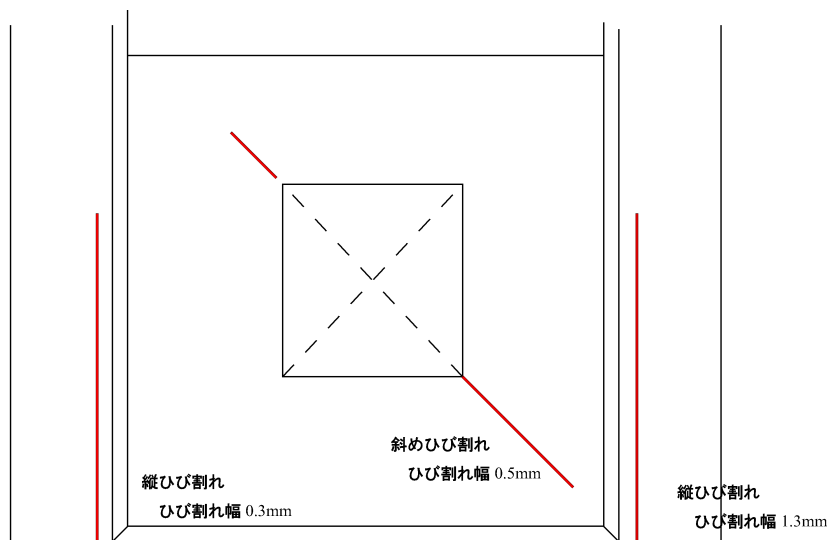
図 B: 耐力壁のせん断ひび割れと側柱の縦ひび割れの概要

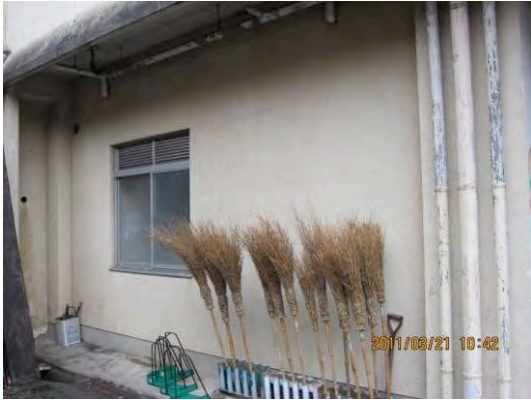
図 C:耐力壁の斜めひび割れ

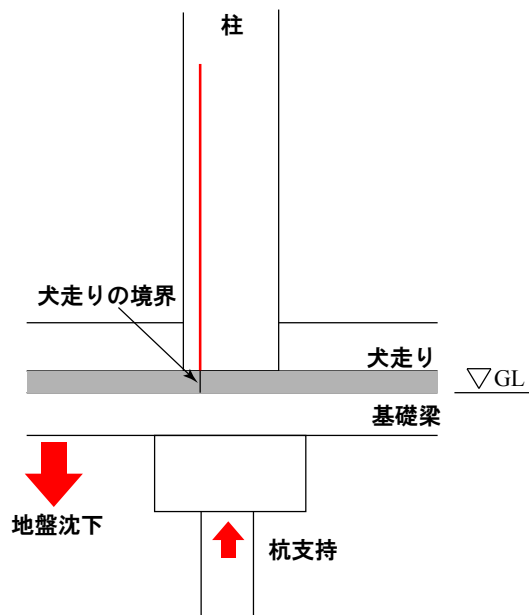
図 予想される縦ひび割れ発生メカニズム

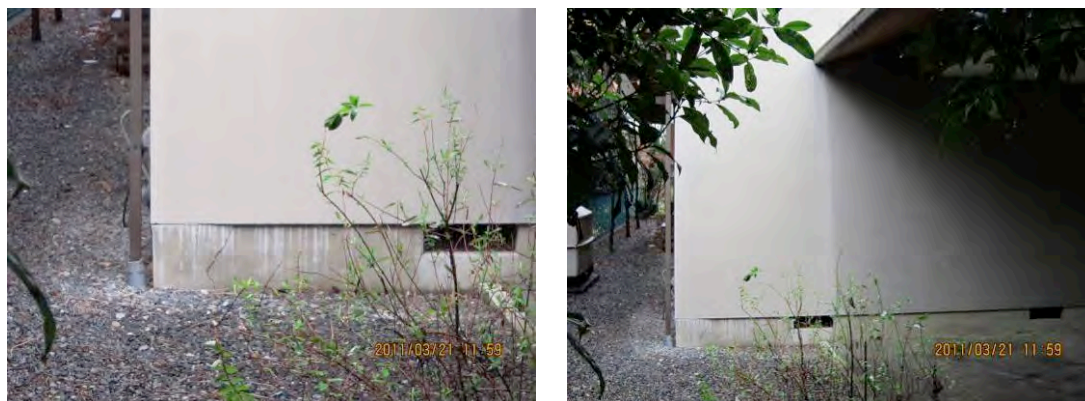
K-netに隣接する家屋の基礎隅角部には亀裂やコンクリートの剥落が確認され、壁面も亀裂が発生していた。

図 K-net 隣接家屋のひび割れ，基礎の亀裂

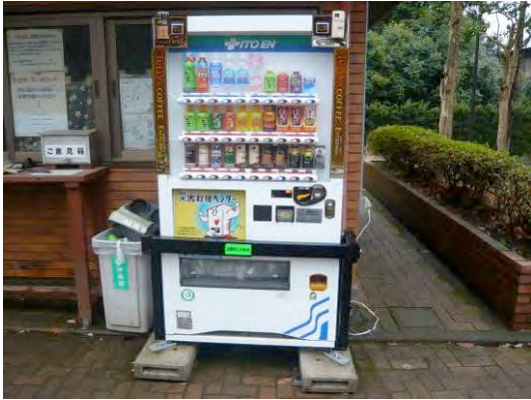
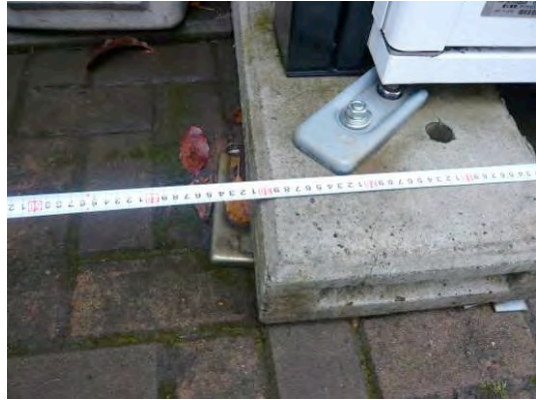
図 飲み物自動販売機の基礎部の水平移動

また、近くの飲み物自動販売機の基礎部分では、数十 mm 水平移動した形跡が見られた。

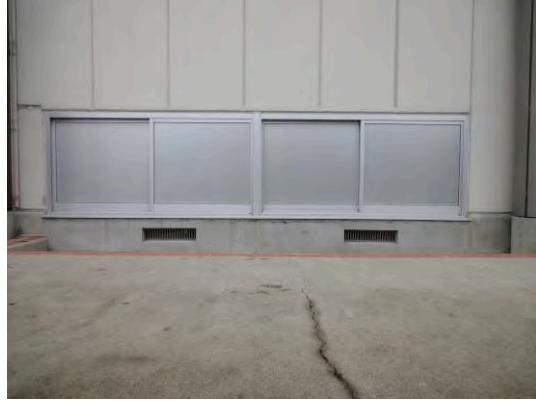
図 B: サッシ下のひび割れ

体育館南側では、地盤変状の影響が各所で見られた。入り口のドアは地盤変状により、上部分が圧縮方向に、下部分が引張方向にひずんでいる状況が確認された。また、下窓サッシ下では長い領域にわたってひび割れていた。

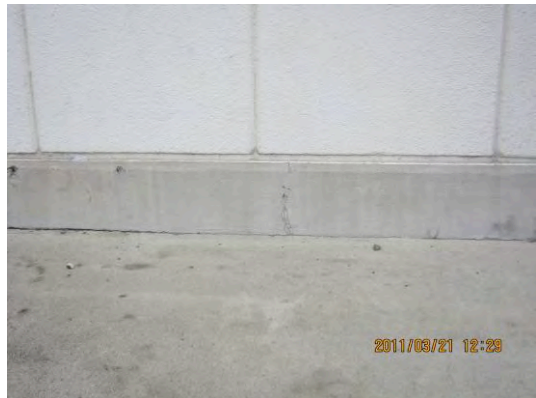
図 C: 地盤変状に伴うひび割れ

地面のコンクリートは、一定間隔でひび割れが生じており、基礎と地面の界面でもひび割れが観測された。

これらは、地盤が南側に傾斜していることを示唆していると考えられる。

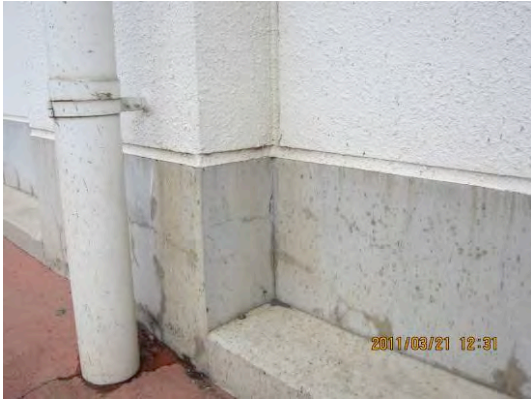
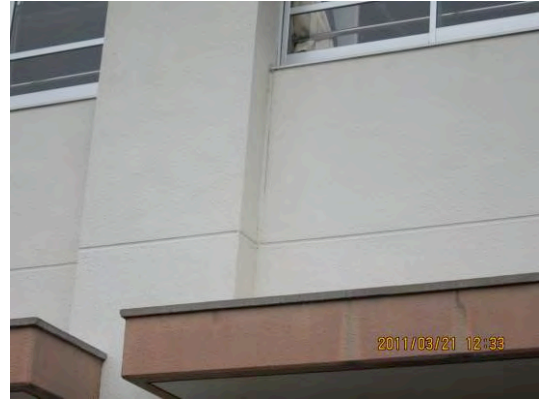
図 D:梁端部曲げひび割れ, 柱脚部の曲げひび割れ

- ・ 南側構面の大半で、基礎梁や2階梁の曲げひび割れや柱脚部の曲げひび割れが観測された。梁の強度が相対的に弱いことが想定され、梁降伏先行型のメカニズムを形成する架構であると推察される。
- ・ 耐力壁には複数のせん断ひび割れが観測された。ひび割れ幅は 0.15～0.40mm 程度であった。ひび割れ方向は、南構面では西→東方向、北構面では東→西方向であり、方向が逆になっていた。

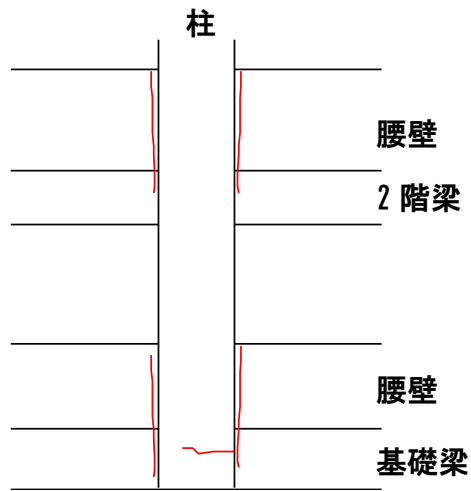
図 曲げひび割れ位置の概要

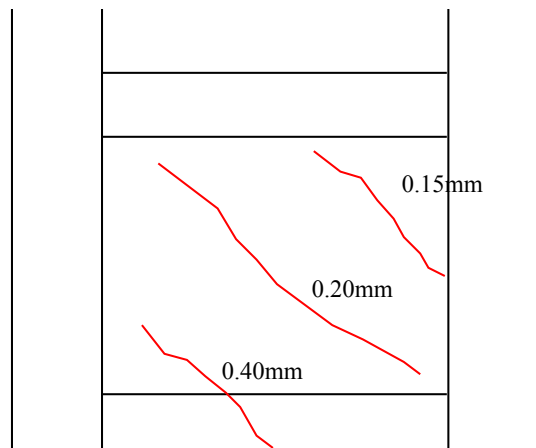
図 E:南構面耐力壁のひび割れ

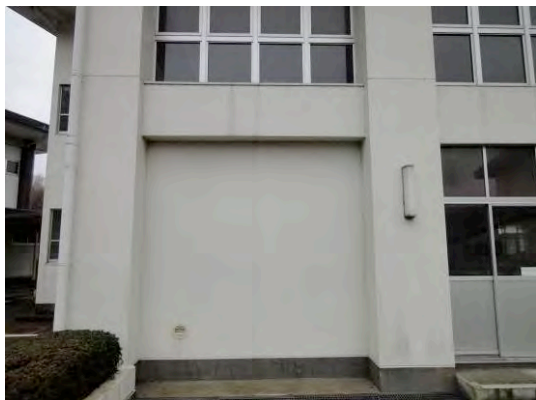
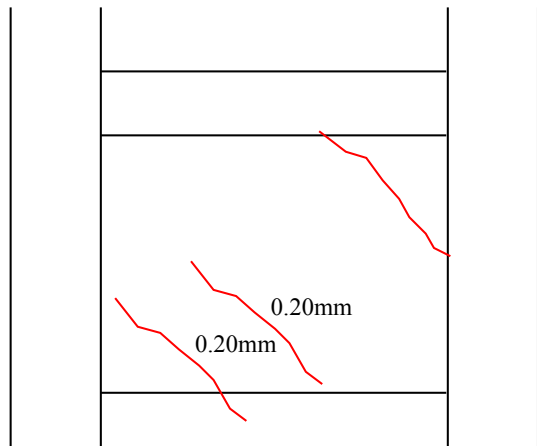
図 F:北構面耐力壁のひび割れ

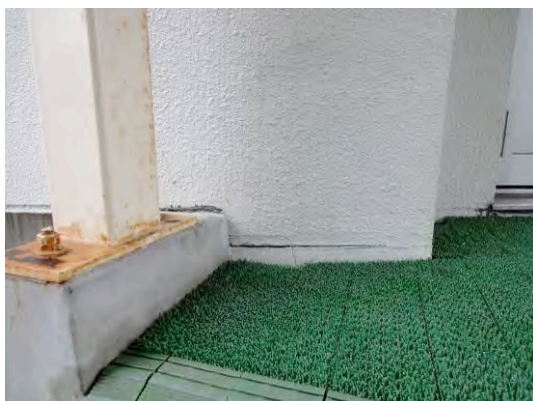
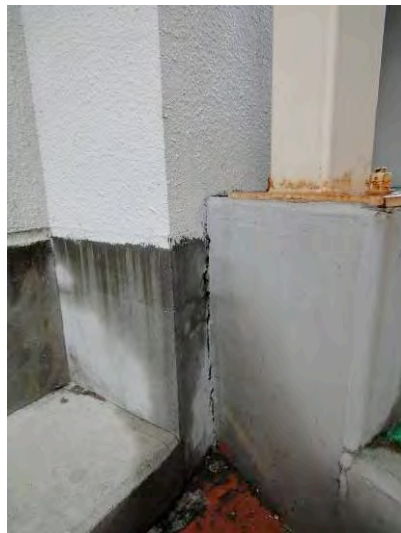
図 G:渡り廊下接合部の亀裂

渡り廊下接合部に亀裂が生じており、数 mm 離れていることが確認された。接合部のアンカーが不足していると考えられる。

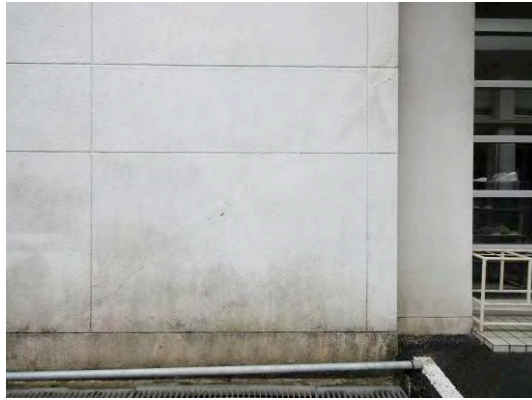
図 A:耐力壁の斜めひび割れ (ひび割れ幅 0.5mm)

- ・耐力壁の斜めひび割れを確認した。
- ・柱の腰壁位置付近で曲げひび割れの発生が確認された。
- ・スリットのない腰壁に、斜め亀裂が基礎梁まで発生していることが確認された。

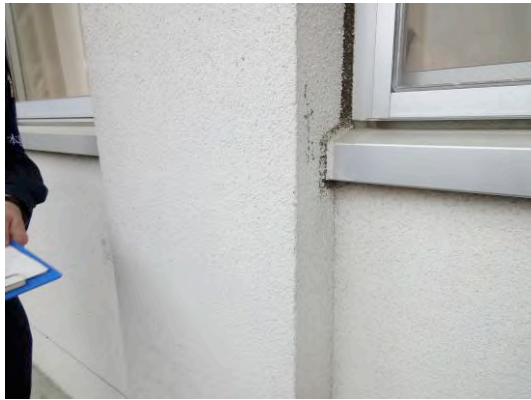
図 B:柱の曲げひび割れ

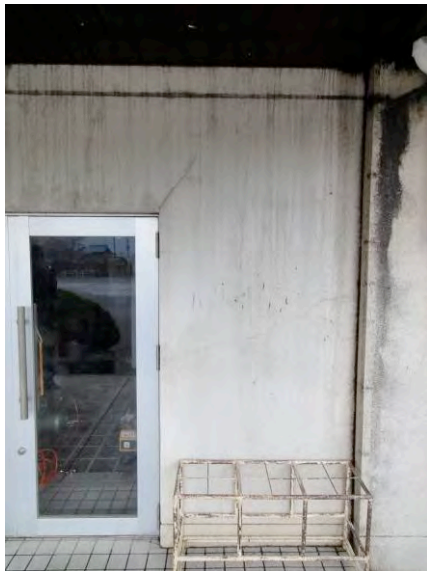
図 C:耐力壁のひび割れ

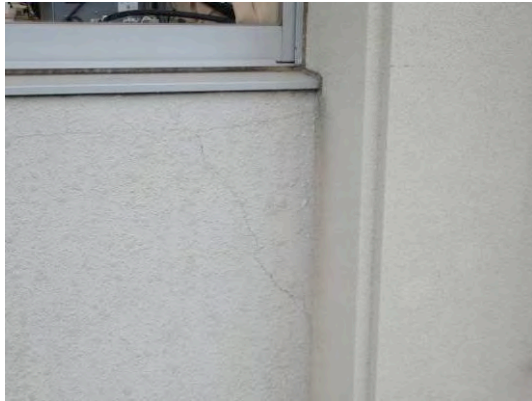
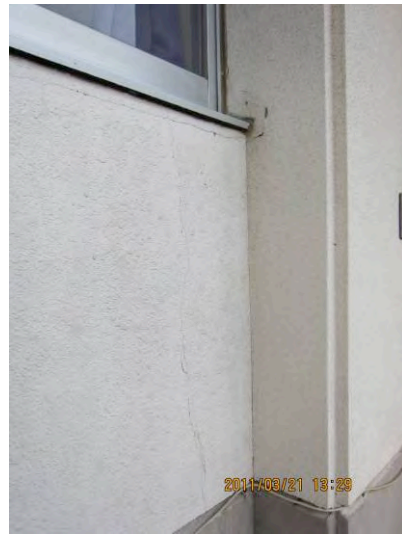
図 A:腰壁の斜めひび割れ

・腰壁に斜めにひび割れが発生している箇所が複数あった。その中には、C のように左右非対称の斜めひび割れが発生している箇所も存在した。図 C の右側のひび割れに関しては、柱界面から 30mm 程離れた位置の腰壁上部から斜めひび割れが発生しているが、恐らく重ね継手位置から曲げのひび割れが発生しているためであると考えられる。

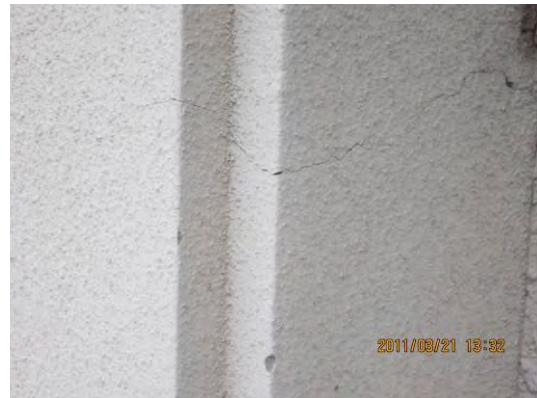
図 B:柱の曲げひび割れ

・一部の柱の腰壁位置には曲げひび割れが発生していた。

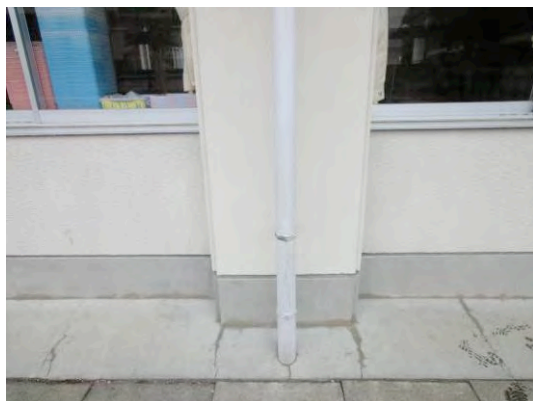
図 C:左右腰壁の斜めひび割れ

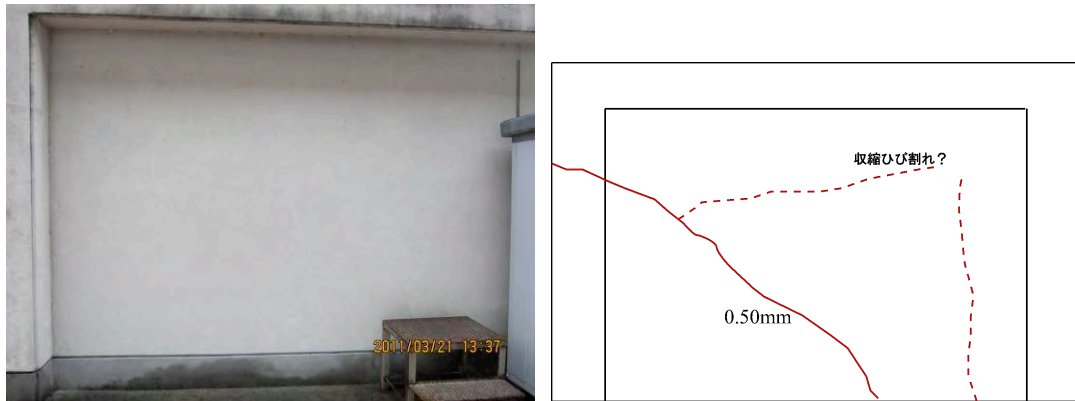
図 D:耐力壁のせん断ひび割れ（収縮ひび割れ）

・中央棟の北構面の耐力壁には、全体曲げによるものと思われるひび割れ幅 0.5mm の斜めひび割れが発生していた。

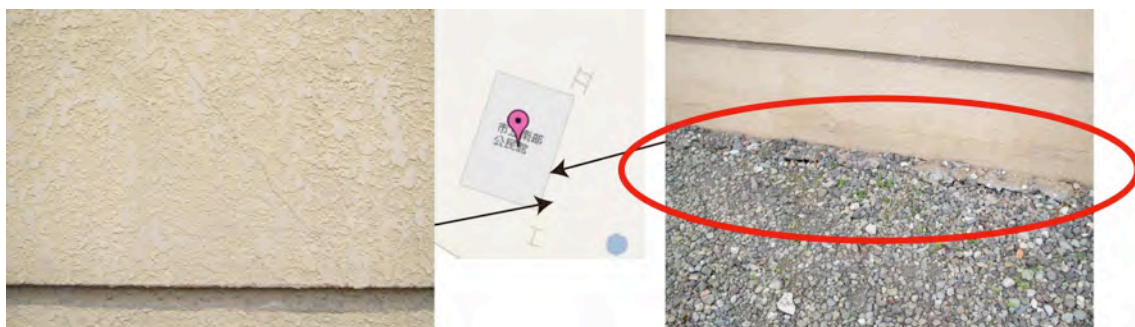
② 南部公民館 (RC造)

壁に長さ1m, ひび割れ幅0.20~0.25mmの斜めひび割れがあった。

東側地面にひび割れがあった。

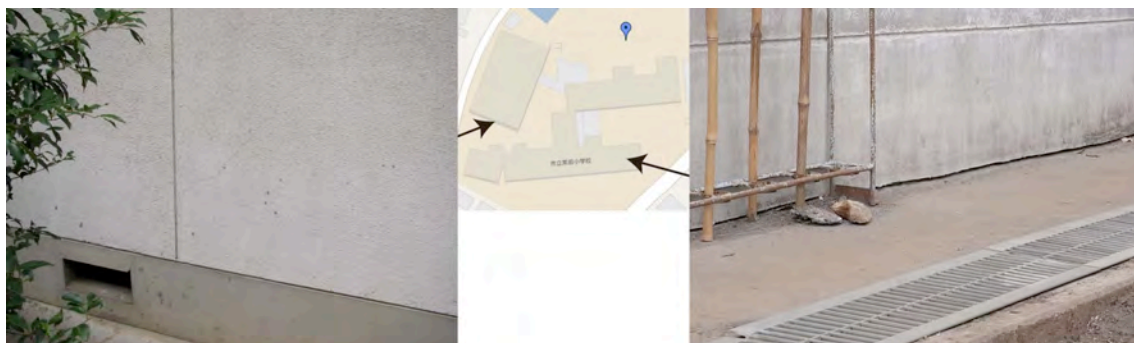
③ 黒田小学校 (RC 造)

西門付近の校舎北面に長さ 2m, ひび割れ幅 0.4mm の斜めひび割れがあった。
力の方向は西→東。

体育館南面に長さ 2m~2.5m, ひび割れ幅 0.6mm の斜めひび割れが 2 本あった。
力の方向は東→西

体育館のひび割れ箇所は, 耐力壁ではなかった。

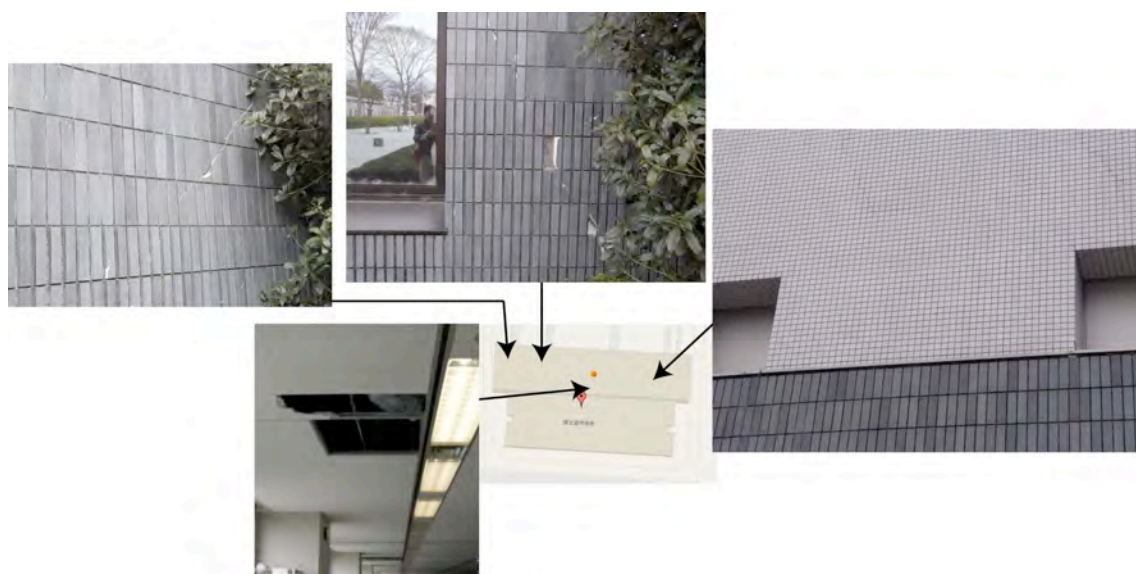
④ 富士宮市役所 (S, SRC, RC 造)

5 階の天井が 3 カ所落下していた。また他階でも落下が観られた。

外壁のタイルに長さ 2m~4.5m 程度の斜めひび割れが多数発生していた。ひび割れ幅は最大で 2mm のものがあった。また, このひび割れは 1 階だけでなく 2,3 階にも観られた。

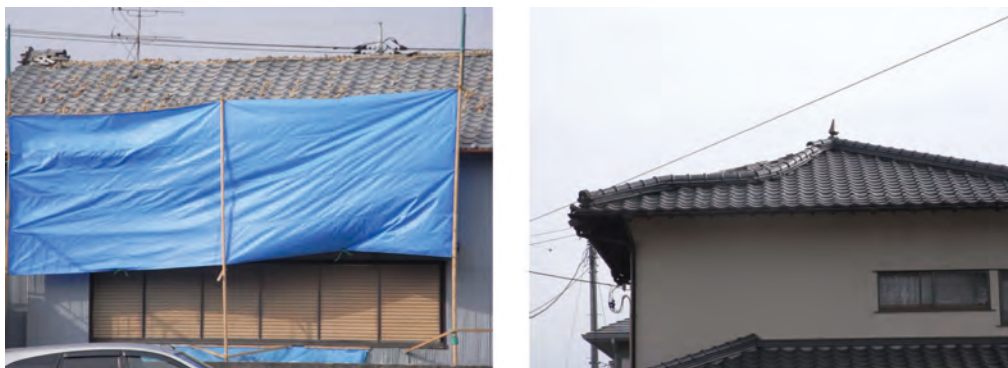
⑥ 富岳館高校付近の住宅

瓦屋根の落下が見られた。

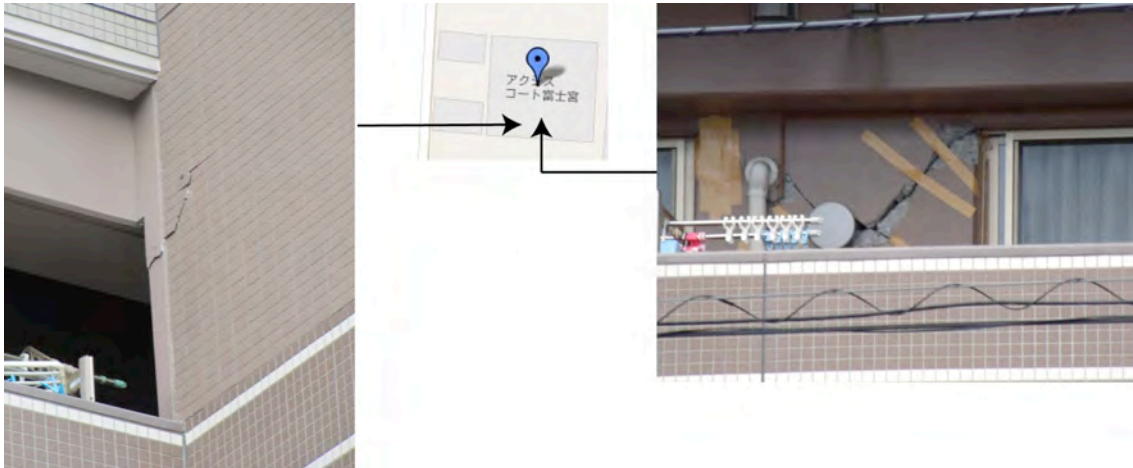
⑦ AXIS COURT 富士宮 (RC 造)

南面 2,3 階の方立て壁に大きな斜めひび割れがあった。幅は最大で 1cm 程度で X 型であった。

西面 2~7 階の壁に斜めひび割れがあった。しかし、耐力壁ではなかった。外部からみて柱には損傷はなかった。

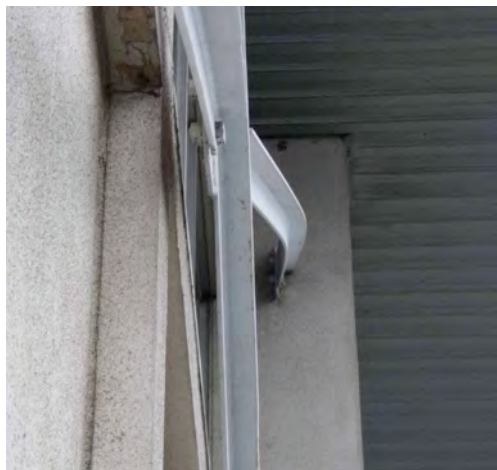
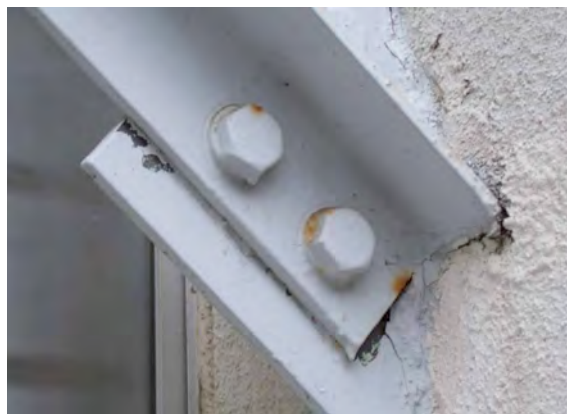
① 富士宮第一中学校

体育館の耐震補強ブレースの座屈が多く見られた。

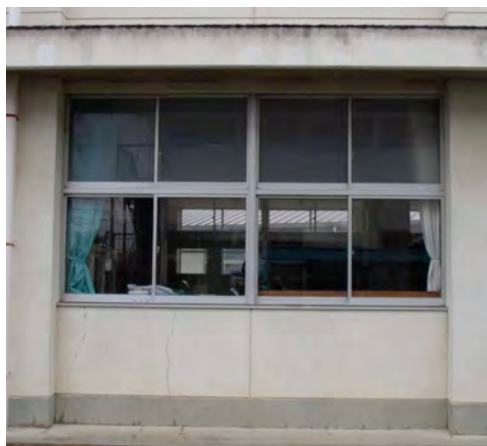
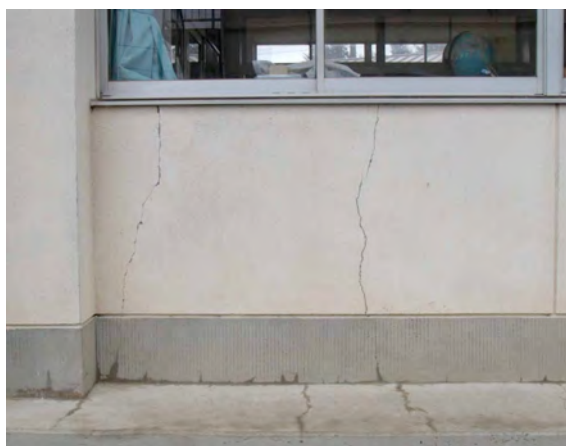
② 富士根南中学校

主に1階の腰壁にひび割れが多数見られた。

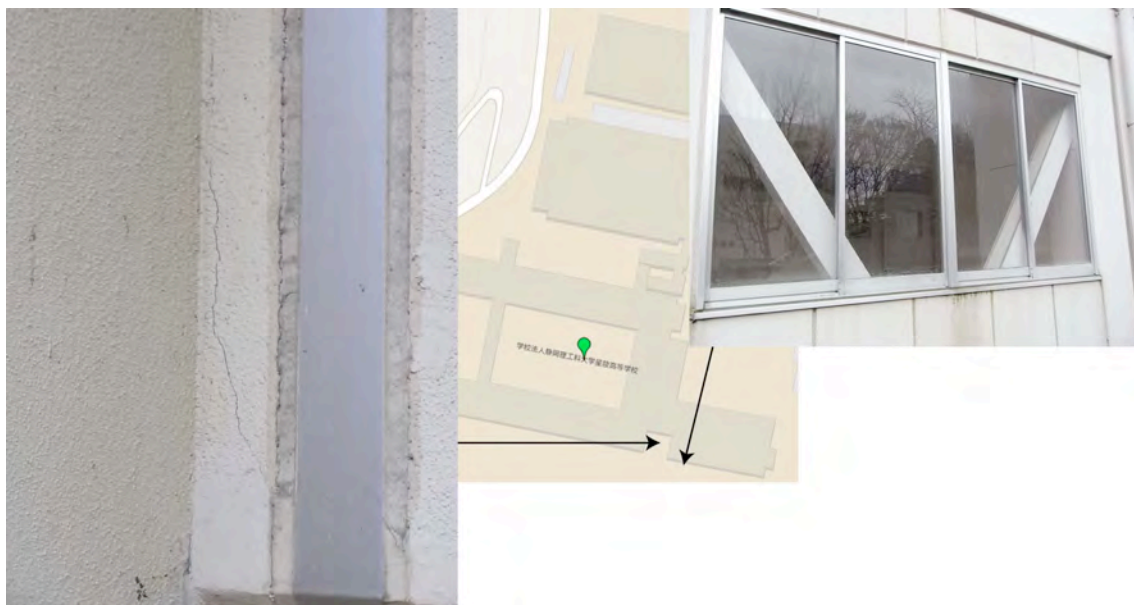
③ 星陵高校 校舎 (RC 造)

昇降口の地面タイルが割れて浮き上がっていた。渡り廊下端部エキスパンションジョイント付近にひび割れが発生していた。一部分ブレースで耐震補強してあった。

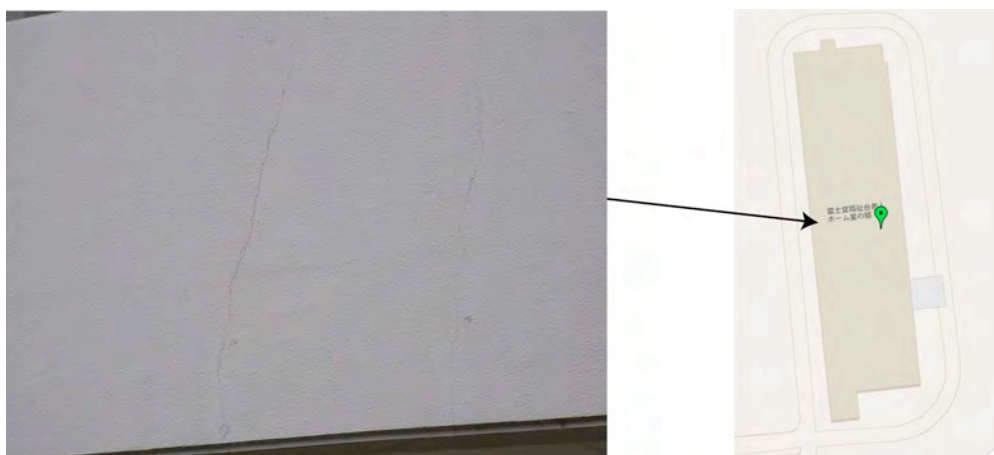
④ 星の郷 (RC 造)

ひび割れが雑壁 (2階ベランダ部分) に発生していたが、構造ひび割れはみられなかった。

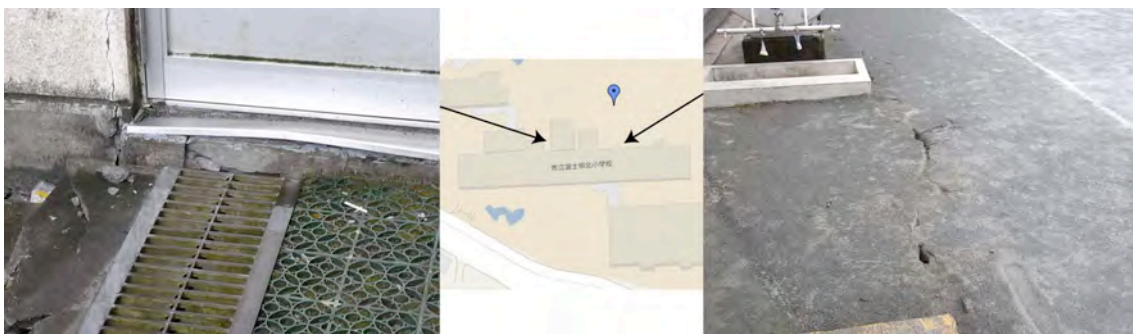
⑤ 富士根北小学校 (RC 造)

校舎と体育館をつなぐ渡り廊下に地割れが発生して地面が浮き上がっている部分があった。柱と腰壁にひび割れ幅 0.20mm,長さ 20cm 程度の曲げひび割れがあった。また腰壁には縦方向のひび割れもみられた。妻側の両側柱付き壁にひび割れ幅 0.50mm, 長さ 1m 弱のひび割れが発生していた。

地割れが発生している部分があった。

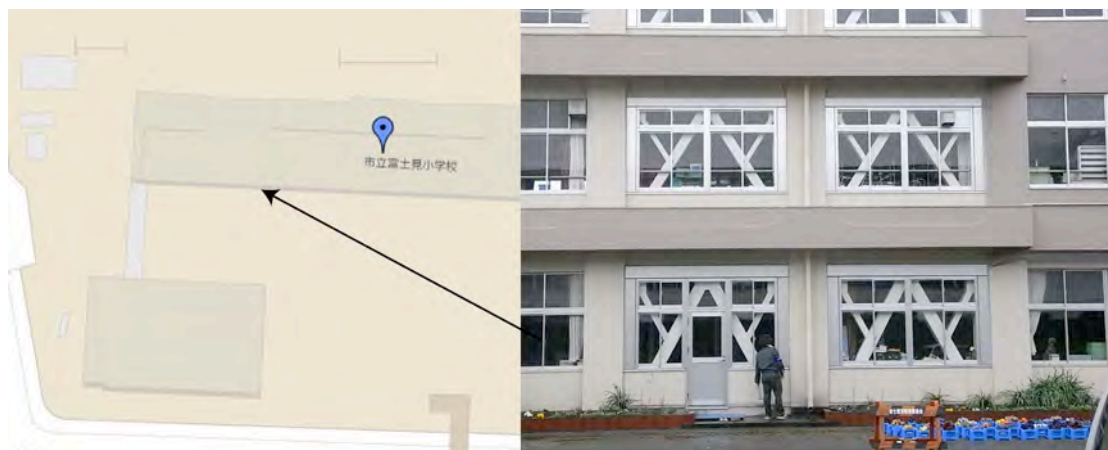
⑥ 富士見小学校 (RC 造)

最近 10 年間以内に耐震補強工事を行っており,特に目立ったひび割れは発生していなかった。
