静岡県富士宮市被害調査報告書(速報)

日本建築学会東海支部

平成23年3月28日

1. 調査目的

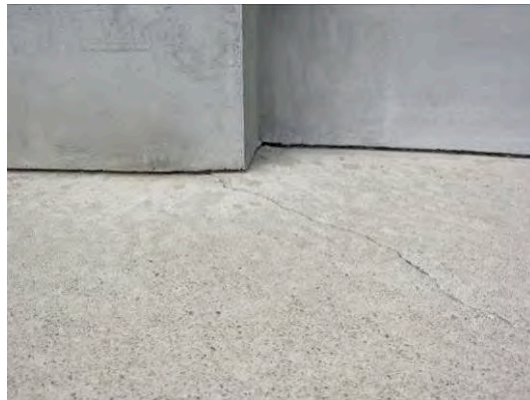
図 C:地盤の沈下

- ・ グラウンド側の地盤沈下の影響で、建物基礎部には周辺地盤の沈下による隙間が生じており、擁壁にはひび割れも観測された。また、一部の柱の柱脚部にはコンクリートの剥落が確認された。
