静岡県富士宮市被害調査報告書(速報)

日本建築学会東海支部

平成23年3月28日

1. 調査目的

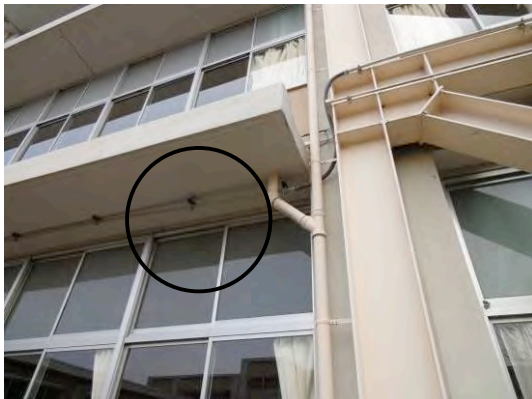
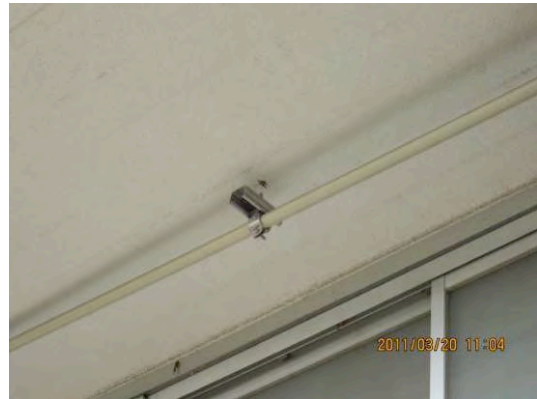
図 A:アンカーの抜け出し

- 中央棟の2Fバルコニー裏の配管のアンカーで、一部抜けだしているものがあった。
- その他箇所には被害は見られなかった。

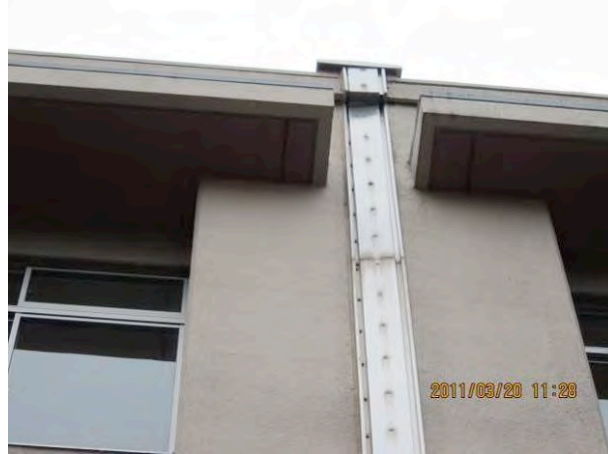
図 A:エクスパンションジョイントの変形

- ・ 北棟のエクスパンションジョイント部分の上部が，面外方向に変形していた。

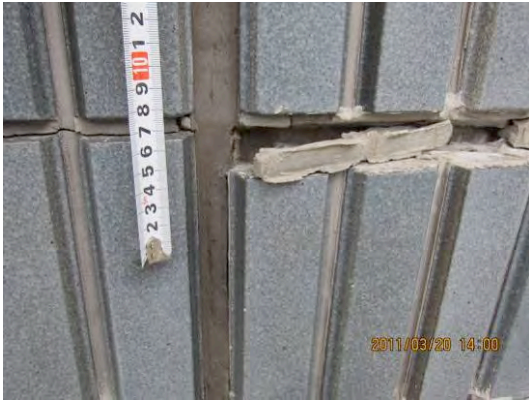
a: 20mm の沈下

- ・ 駐車場の地盤が沈下し、東構面の壁に沈下の影響によるひび割れが見られた。中央部で 20mm 程度沈下によるひび割れが生じており、地面との界面も 15mm 離れていた。端部位置では、50mm 程度沈下した形跡が見られた。

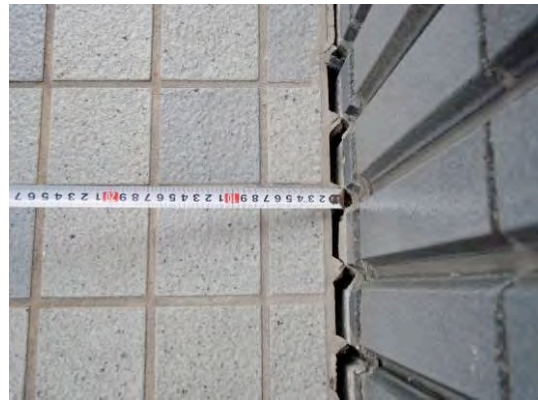
b: 15mm の離れ

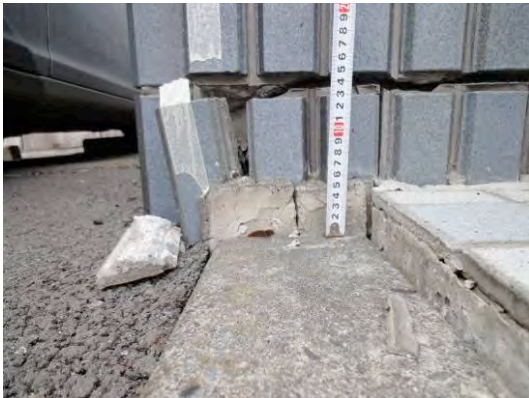
c: 50mm の沈下

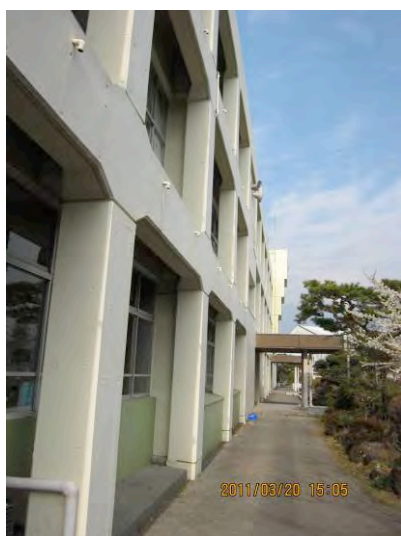
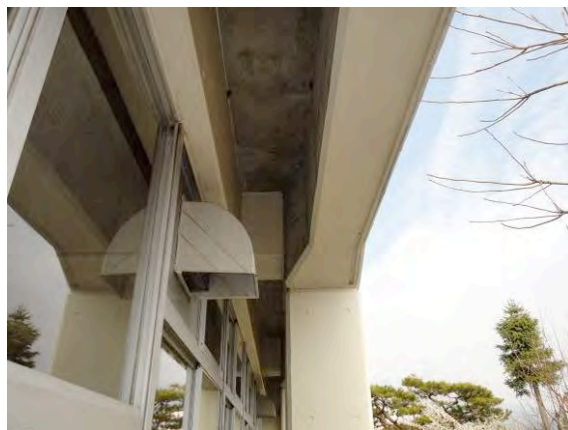
図 外付補強概要

- 外付補強されていると考えられ、補強前は 9m スパン、補強後は 4.5m スパンとなっている。
- 被害は確認されなかった。

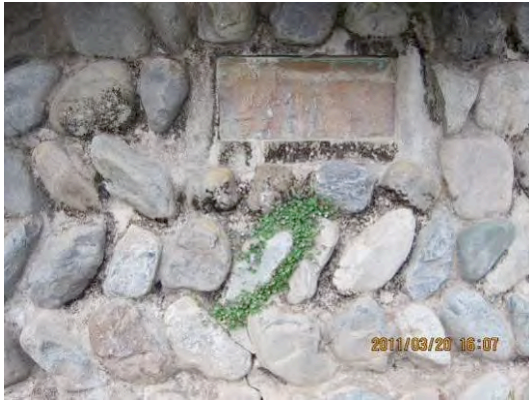
図 B:擁壁のひび割れ

- ・ グラウンド側の地盤沈下の影響で、建物基礎部には周辺地盤の沈下による隙間が生じており、擁壁にはひび割れも観測された。また、一部の柱の柱脚部にはコンクリートの剥落が確認された。

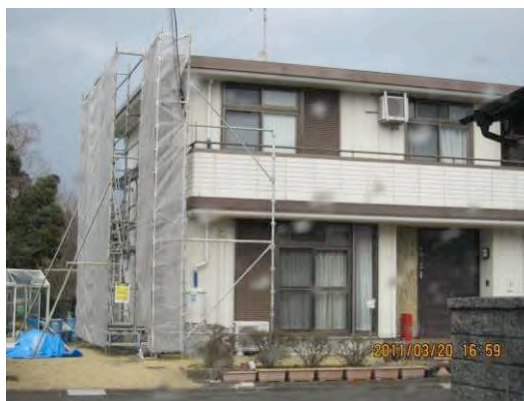
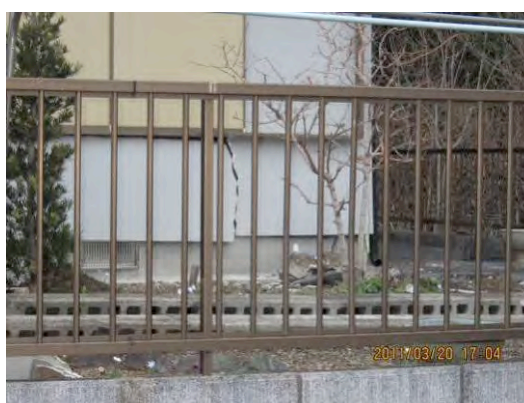
1-16 富士宮住宅団地

- ・ 屋根瓦が剥落した住宅が複数見られた。
- ・ 外壁が剥落した住宅や、基礎部分が損傷した住宅もあった。このような住宅は応急危険度判定で「危険（赤）」と判定されていた。
- ・ 造成地であるため、地盤条件が悪く、揺れが増幅したために被害が集中したと考えられる。

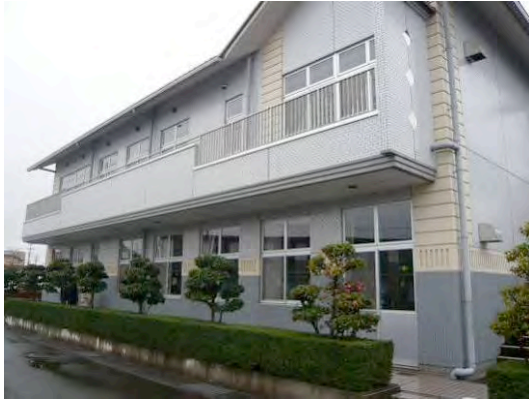
図 A:北構面の方立壁に斜めひび割れ

- ・北構面の方立壁には、開口部から斜めひび割れが発生していた。ひび割れ幅は最大で0.15mmであった。
- ・西構面では、開口部周辺に斜めひび割れが発生していた。
- ・西構面の、2階梁位置付近の壁上部に斜めひび割れが発生していた。

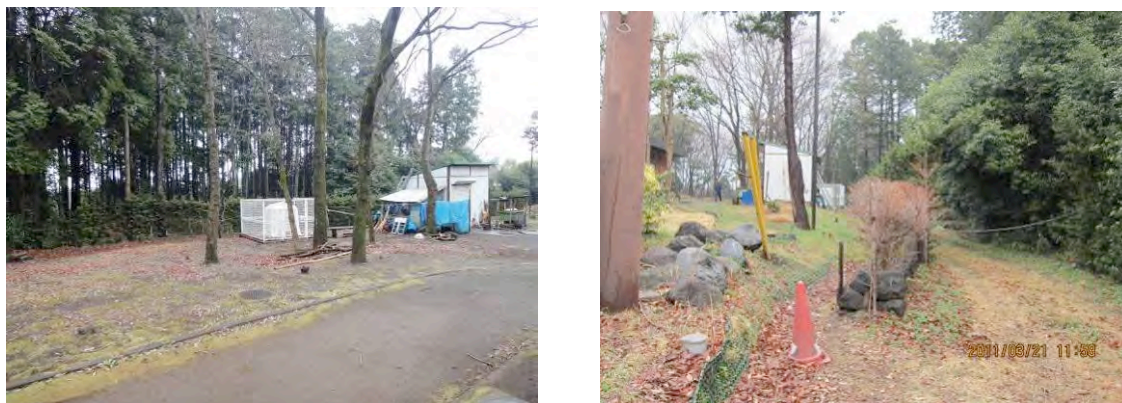
図 K-net 富士宮観測所の周辺の状況

K-netに隣接する家屋の基礎隅角部には亀裂やコンクリートの剥落が確認され、壁面も亀裂が発生していた。

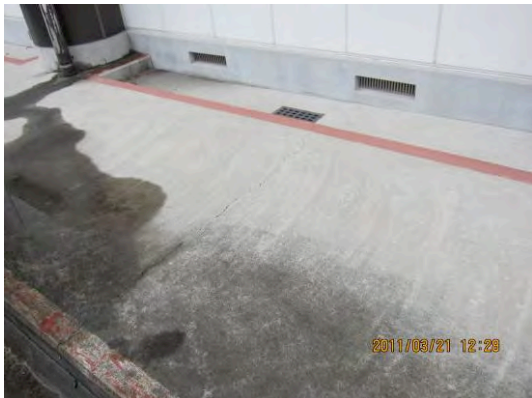
図 C: 地盤変状に伴うひび割れ

地面のコンクリートは、一定間隔でひび割れが生じており、基礎と地面の界面でもひび割れが観測された。

これらは、地盤が南側に傾斜していることを示唆していると考えられる。

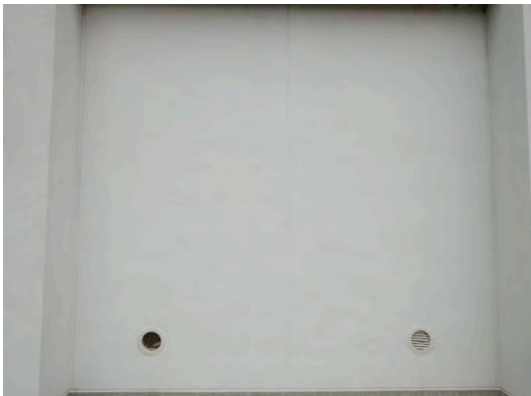
図 E:南構面耐力壁のひび割れ

- ・ 南側構面の大半で、基礎梁や2階梁の曲げひび割れや柱脚部の曲げひび割れが観測された。梁の強度が相対的に弱いことが想定され、梁降伏先行型のメカニズムを形成する架構であると推察される。
- ・ 耐力壁には複数のせん断ひび割れが観測された。ひび割れ幅は 0.15～0.40mm 程度であった。ひび割れ方向は、南構面では西→東方向、北構面では東→西方向であり、方向が逆になっていた。

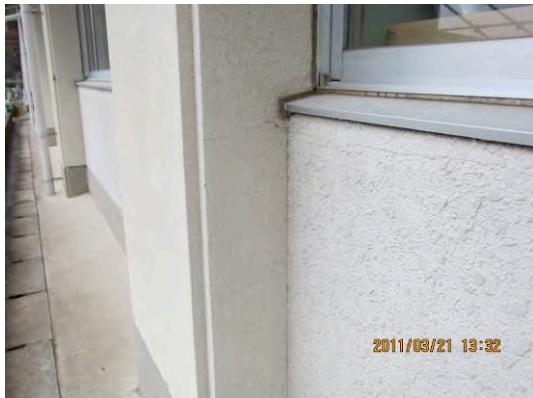
図 B:柱の曲げひび割れ

・一部の柱の腰壁位置には曲げひび割れが発生していた。

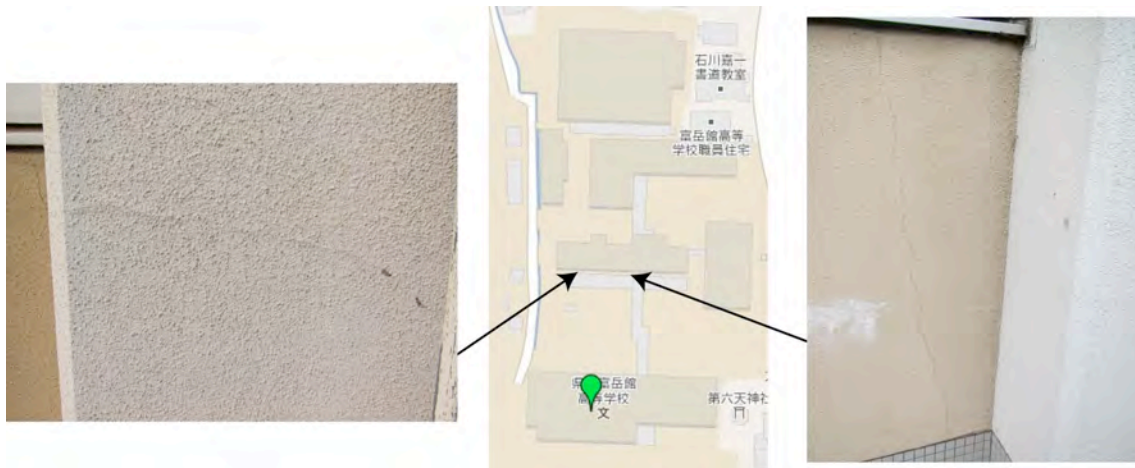
別館 1 階, 2 階の南面の柱脚と腰壁に曲げひび割れがあった。ひび割れ幅は 0.20 ~0.40mm であった。(ひび割れ図あり)

別館北側耐力壁には構造ひび割れはなかった。(若干の収縮ひび割れのみ) 柱には南側と同様に曲げひび割れが発生していたが, 南面より少なかった。

クーラーの室外機に損傷が観られた。
